TILANNE VUONNA 2011

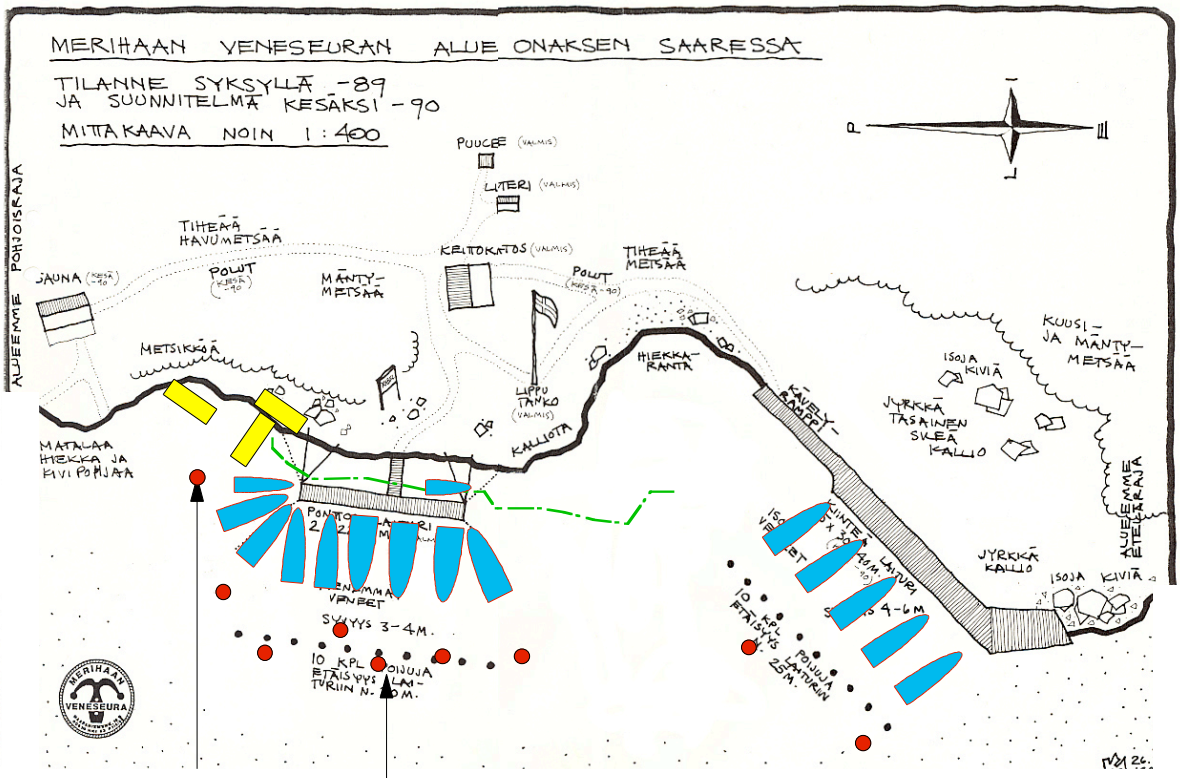
1. Kalliolaituri sortumassa, koska tukirautojen alapäät ovat ruostuneet melkein olemattomiin.
2. Kellulaiturin pontoonit ovat murenemassa, tukirungot ovat myös huonossa kunnossa, kulkusilta on katkennut jo kaksi kertaa, pohjassa olevista painoista ja kettingeistä ei kunto-tietoa, kuntotietoa ei voida saada koska painot syvällä mudassa
